**EXPERTIZA TEHNICA
IN DOMENIUL
“CONSTRUCTII CIVILE, INDUSTRIALE
SI AGROZOOTEHNICE CU STRUCTURA
DIN BETON, BETON ARMAT, ZIDARIE,
METAL SI LEMN” (“A”)**

*A STAZIILOR DE POMPARE APA UZATA,
EXECUTATE SI REABILITATE PRIN PROGRAMUL ISPA*

BENEFICIAR: S.C. COMPANIA DE APA ORADEA S.A.

Data: 20 Noiembrie 2012

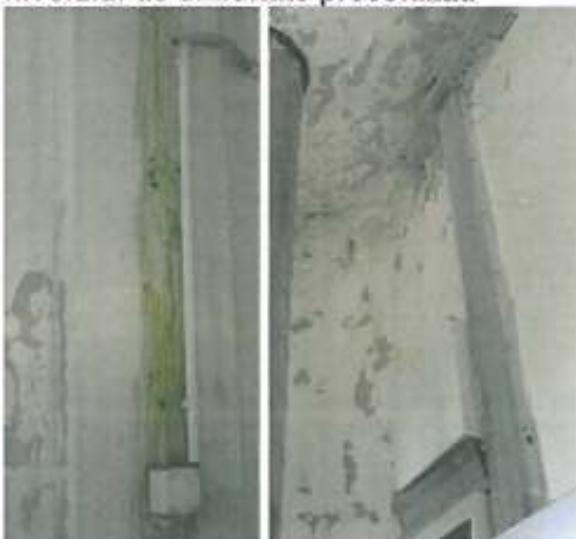
S.P. Episcopia-Bihor

d) La obiectivele noi s-au constatat situatii in care umiditatea interioara depaseste gradul de asigurare proiectat din motive de depasire a parametrilor constructivi (debite colectate mai mari rezultate din colectarea superioara a apelor uzate si pluviale ca rezultat al noilor proiecte de modernizare a retelei si respectiv modificarii progresive a parametrilor de manifestare a factorilor climatici), fapt pentru care in cazul in care in exploatare nu se adopta masuri corective de eliminare a coeficientului suplimentar de umiditate rezultat din infiltratii, condens si evaporare (izolare-anvelopare cladiri, incalzire interioara, etc), se va ajunge in scurt tip la degradari de profunzime ale structurii. Deasemenea se observa ca solutia de acoperis adoptata nu rezolva acumularea precipitatilor (in perioada de iarna – in restul anului comportarea fiind satisfacatoare) prin corroborare cu neprevederea tehnologica a incalzirii interne.

La statiile reabilitate nivelul acestui fenomen este mult mai redus, gradul de izolare fiind mult superior si capacitatea cit si compartimentarea spatiilor de colectare si pompare fiind diferita. In toate obiectivele expertizate se pune aceeasi problema a inadecvatitatii clasei de protectie (din motive imprevizibile in faza implementarii) dat fiind ca in lipsa izolarii superioare a cladirilor sau controlului temperaturii in interiorul acestora, temperaturile de lucru se situeaza in mod notabil in afara plajei de lucru proiectate (-20...35 Celsius) si respectiv a nivelului de umiditate preconizat.

- ⇒ Realizarea obligatorie a izolarii termice exteroare a cladirilor (suprastructurilor) si/sau controlul temperaturii in interiorul acestora (in special a celor nou-construite), nerealizarea acestora in viitorul apropiat implicind obligativitatea schimbarea finisajelor decorative in finisaje de protectie impotriva umiditatii si infiltratiilor.
