EXPERTIZA TEHNICA
DOMENIUL INSTALATII ELECTRICE(IE)

*A STAȚIILOR DE POMPARE APĂ UZATĂ,
EXECUTATE ȘI REABILITATE PRIN PROGRAMUL ISPA*

BENEFICIAR: S.C. COMPANIA DE APĂ ORADEA S.A.
AMPLASAMENT: Municipiul ORADEA; Județul BIHOR
ELABORATOR: Prof. dr. ing. Borza Ioan
Data: 10 Noiembrie 2012

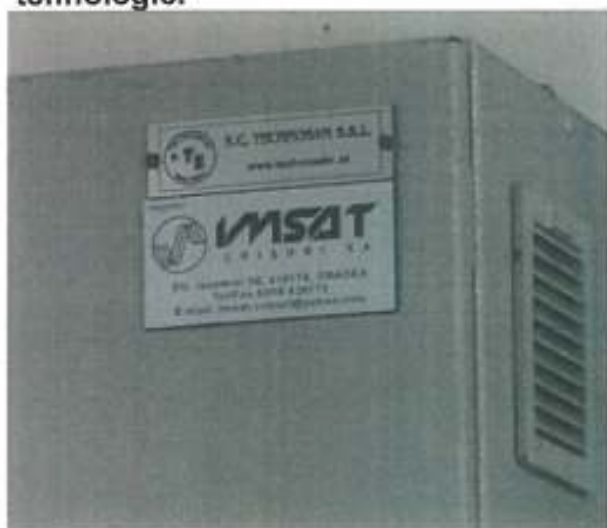
1. Situație la SP Eminescu-Gutenberg

- e) Prin evoluția derulării proiectului s-a ajuns în situația ca în toate stațiile de pompare, tablourile de alimentare cu energie electrică și respectiv unitățile de automatizare să fie furnizate și montate în dublu exemplar – provenind de la doi furnizori diferiți: SC IMSAT SA și SC TEHNOSAM SA. Prezenta remarcă nu se referă la un defect ci la o oportunitate de optimizare a procesului tehnologic.

- ⇒ Introducerea unei setări de automatizare între modulele electrice cu funcție identică (cele furnizate de producători diferiți), astfel încât funcționarea acestora să nu fie simultană – ca în prezent – ci alternativă, măbind în acest fel durata de viață și micșorând riscul de avarii. De asemenea, o asemenea organizare va permite o comutare de rezervă mult mai rapidă în cazul unei avarii de proporții.

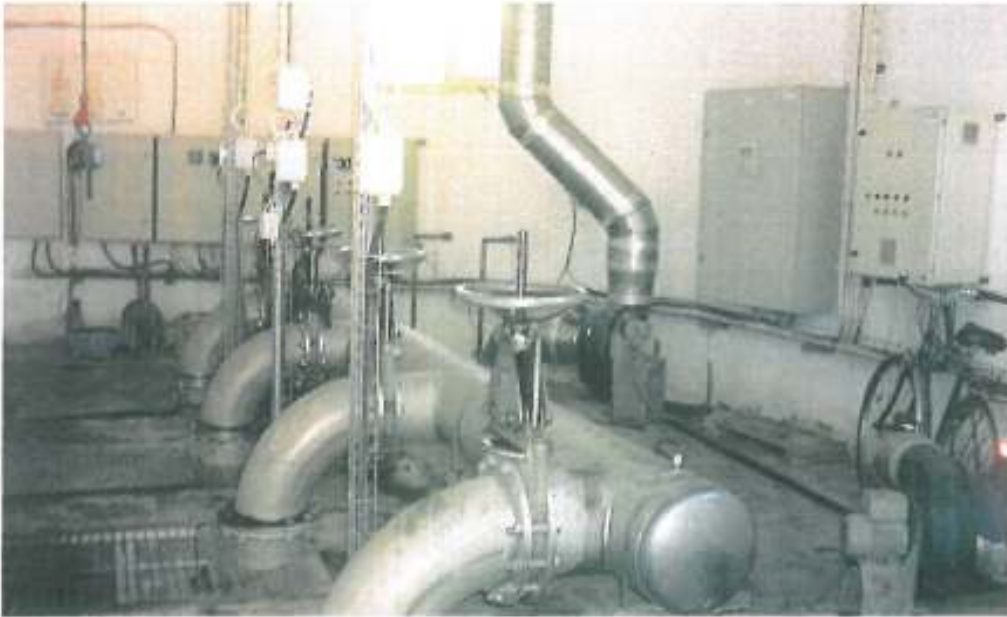
4. Stația loșia Nord - Panouri Tehnosam (stânga) și IMSAT (dreapta)

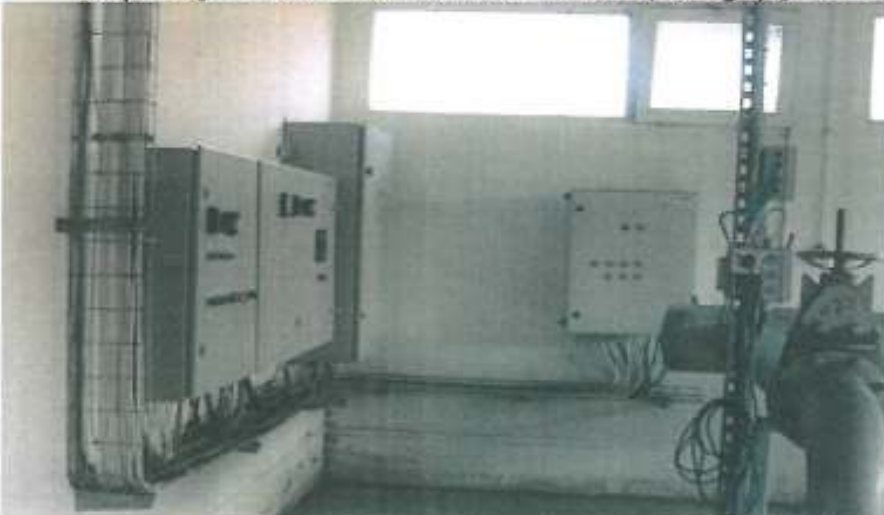
5. Stația Tudor Vladimirescu - Panouri Tehnosam (stânga) și IMSAT (ultimul stânga și dreapta)

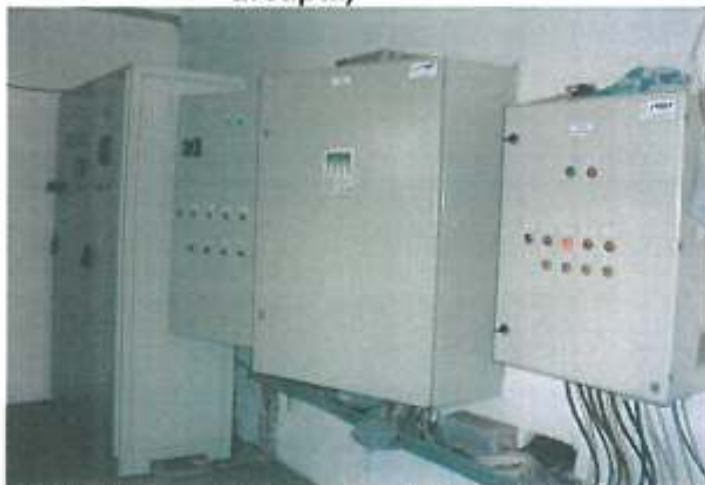
6. Stația Zona Industrială - Panouri Tehnosam (stânga) și IMSAT (dreapta)

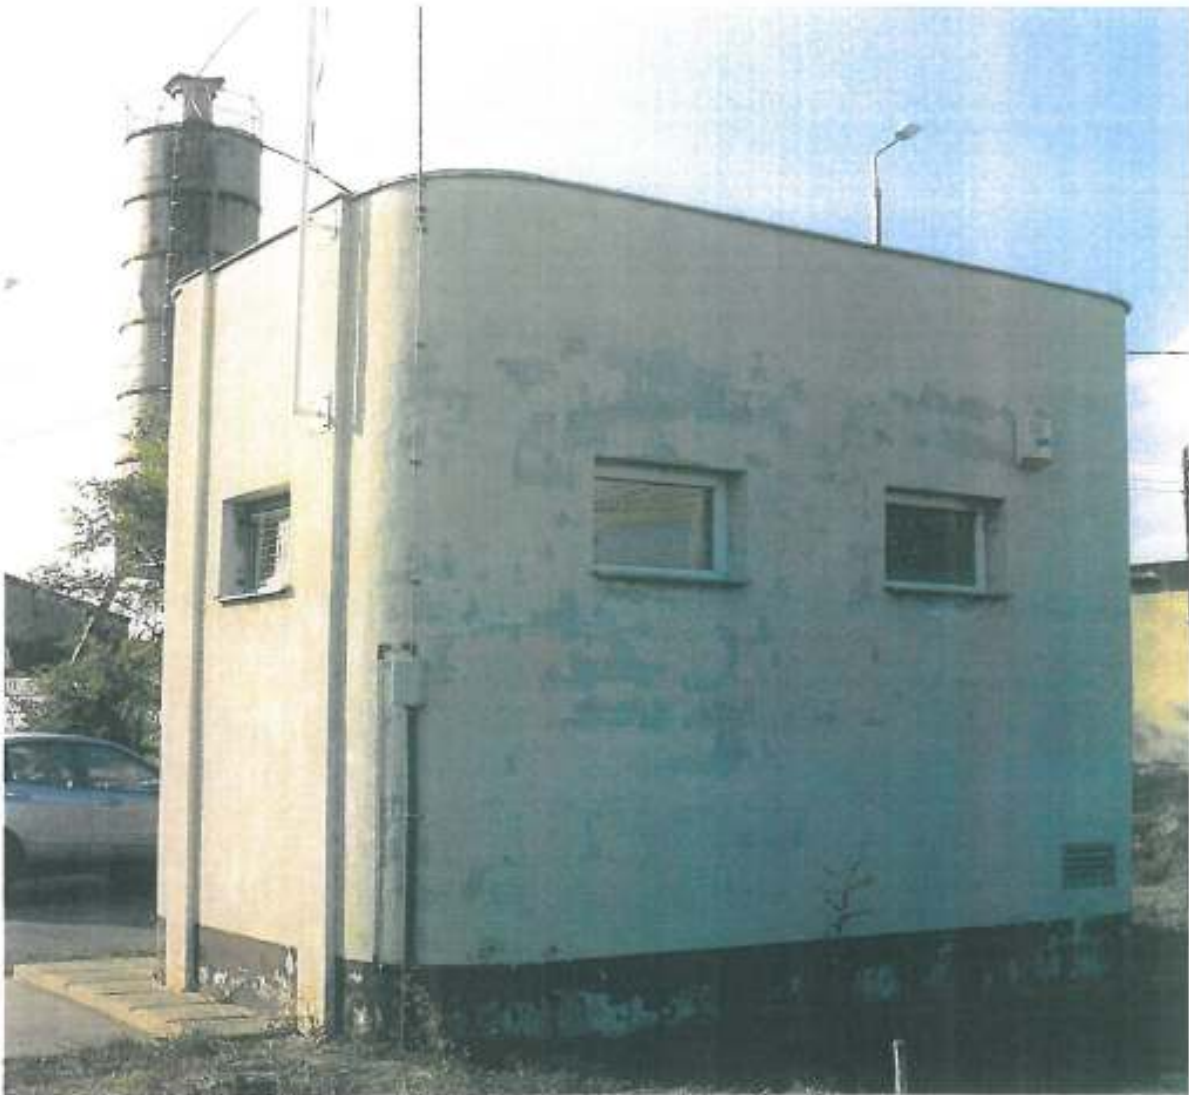
3.
S.P. loșia Barcăului

de praf provenite din mediul adiacent stațiilor (străzi cu trafic intens sau zone neasfaltate), conduce la ineficientizarea ventilatoarelor de cofret și în multe cazuri la defectarea acestora în mod impredictibil (v. foto 1 loșia Barcăului) – inducând riscul suplimentar al supraîncălzirii, fără cauze directe (suprasarcină, etc) a componentelor conținute.

- ⇒ În cazul în care în viitorul apropiat nu se realizează izolarea suplimentară a clădirilor sau controlul temperaturii în interiorul acestora (în special a celor nou-construite), componentele de conectică și orice alte componente sensibile la umezeală vor trebui înlocuite cu componente dintr-o clasă superioară de protecție la umezeală. În această categorie intră și modul de protejare al conexiunilor, cofretele panourilor de automatizare, distribuție, sincronizare, etc. Prin această măsură se va obține un coeficient de siguranță în exploatare care să nu fie afectat de situații excepționale –

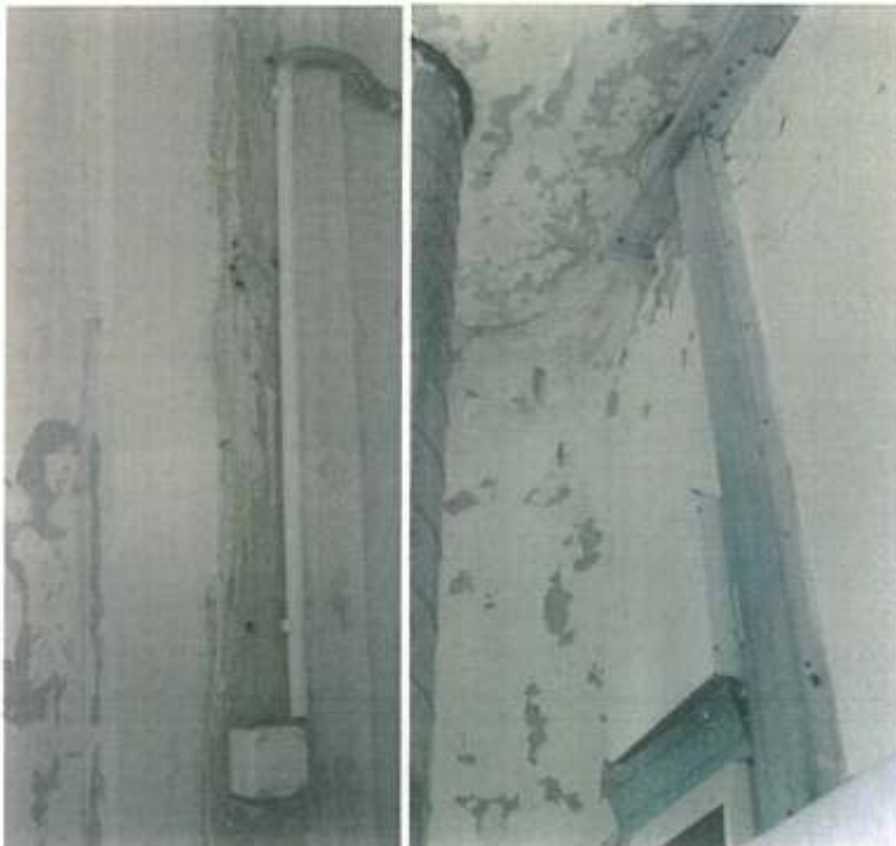
S.P. Episcopia-Bihor

h) La toate obiectivele, traseele electrice sunt în paturi de cablu din oțel galvanizat, întrerupătoarele, corpurile de iluminat interioare și carcusele panourilor electrice sunt clasa IP65, iar pentru iluminatul exterior s-au prevăzut lămpi cu consolă și bec cu vaporii, și respectiv sirene cu lămpi de alertă anti-efracție. La obiectivele noi s-au constatat situații în care umiditatea creată în interior depășește gradul de asigurare proiectat din motive de neadaptare a soluțiilor constructive, fapt pentru care în cazul în care în exploatare nu se adoptă măsuri corective de eliminare a coeficientului suplimentar de umiditate rezultat din infiltrații, condens și evaporare (izolare clădiri, încălzire interioară, etc.), este necesară înlocuirea soluțiilor electrice existente cu componente având o clasă corespunzătoare de asigurare contra umidității ridicate (peste nivelul umidității relative luate în calcul la proiectare: 65+/- 15%). De asemenea se observă că acest fapt în coroborare cu cantitățile

La stațiile reabilitate nivelul acestui risc este mult mai redus, gradul de izolare fiind mult superior și compartimentarea spațiilor de colectare și pompare fiind diferită. În toate obiectivele expertizate se pune aceeași problemă a inadecvatității clasei de protecție (din motive imprevizibile în faza implementării) dat fiind că în lipsa izolării superioare a clădirilor sau controlului temperaturii în interiorul acestora, temperaturile de lucru se situează în mod notabil în afara plajei de lucru proiectate (-20...+35 Celsius)
