REFERAT DE EXPERTIZA TEHNICA

Nr 22/2018

LA IMOBILUL-„REZERVOARELE DE INMAGAZINARE A APEI DIN GOSPODARIA
DE APA TARIAN, JUDETUL BIHOR” - DIN LOCALITATEA TARIAN-

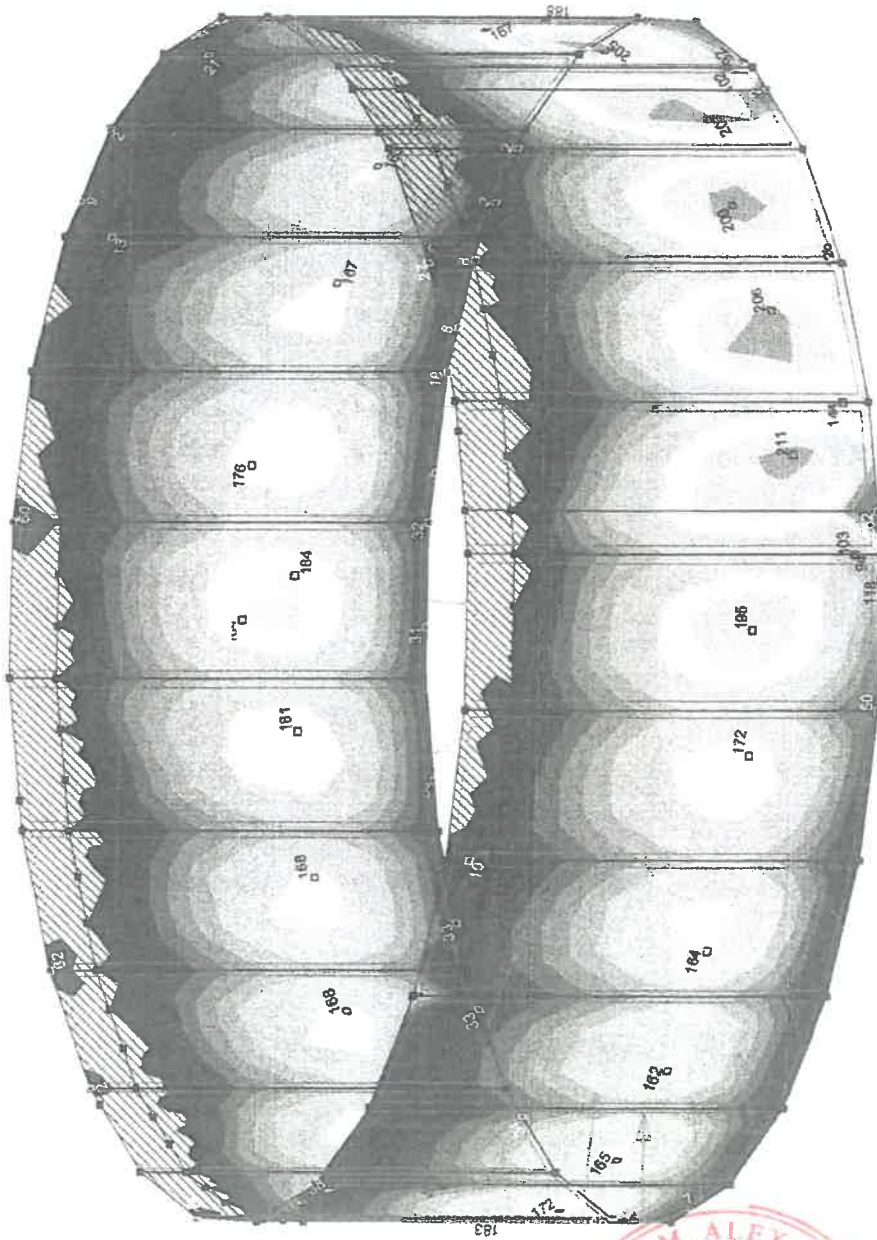
arm. ext. arie

aria de armatura orientata necesara
 $A_{deN}^c = 282 \text{ mm}^2/\text{m}$
 $A_{ef} = 791 \text{ mm}^2/\text{m}$
 $A_{deN} < A_{ef} ; (\text{OK})$

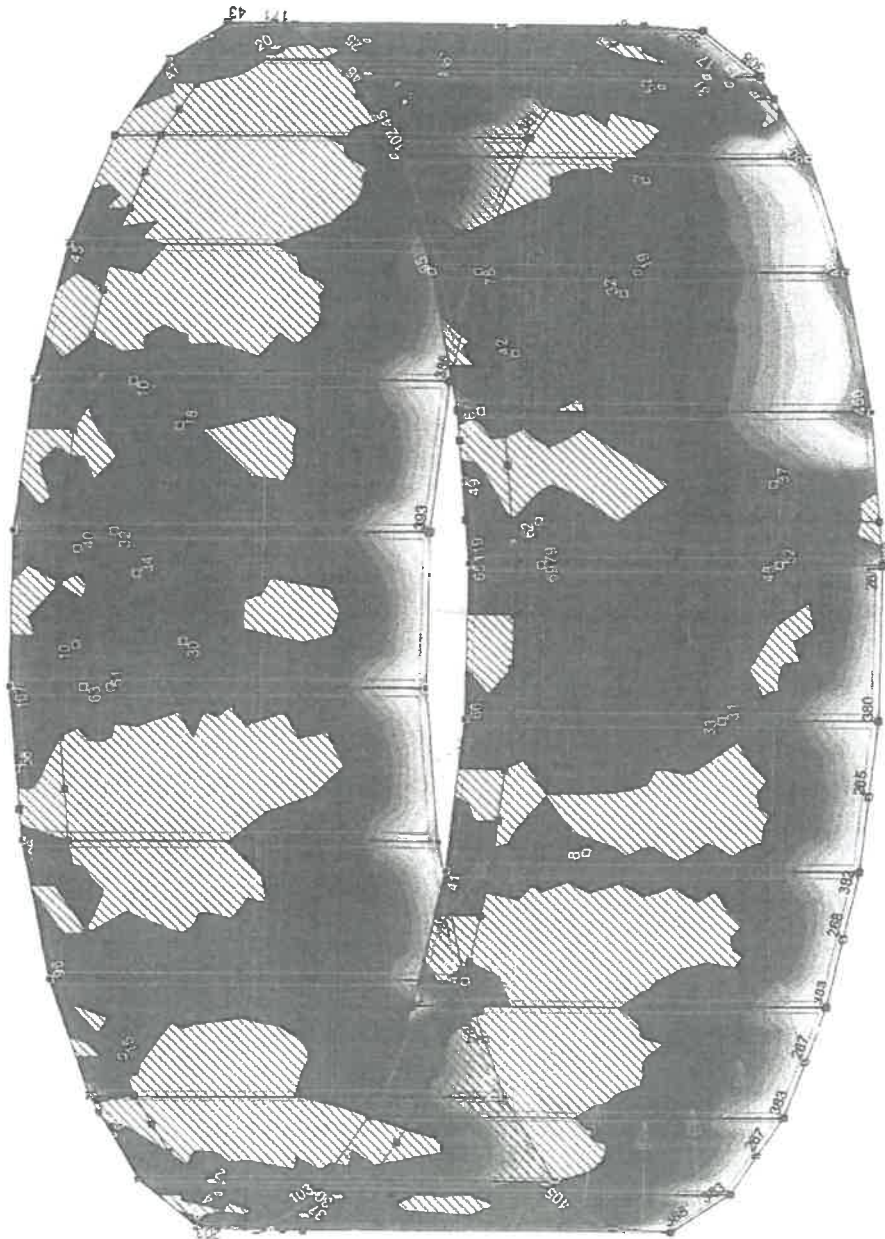
arn. ext. aut.

A_{aeu} = 502 mm²/m - aria de armatura verticala ext necesara
A_{ae7} = 791 mm²/m A_{aeu} < A_{ae7}
aria efectiva a armaturii existente

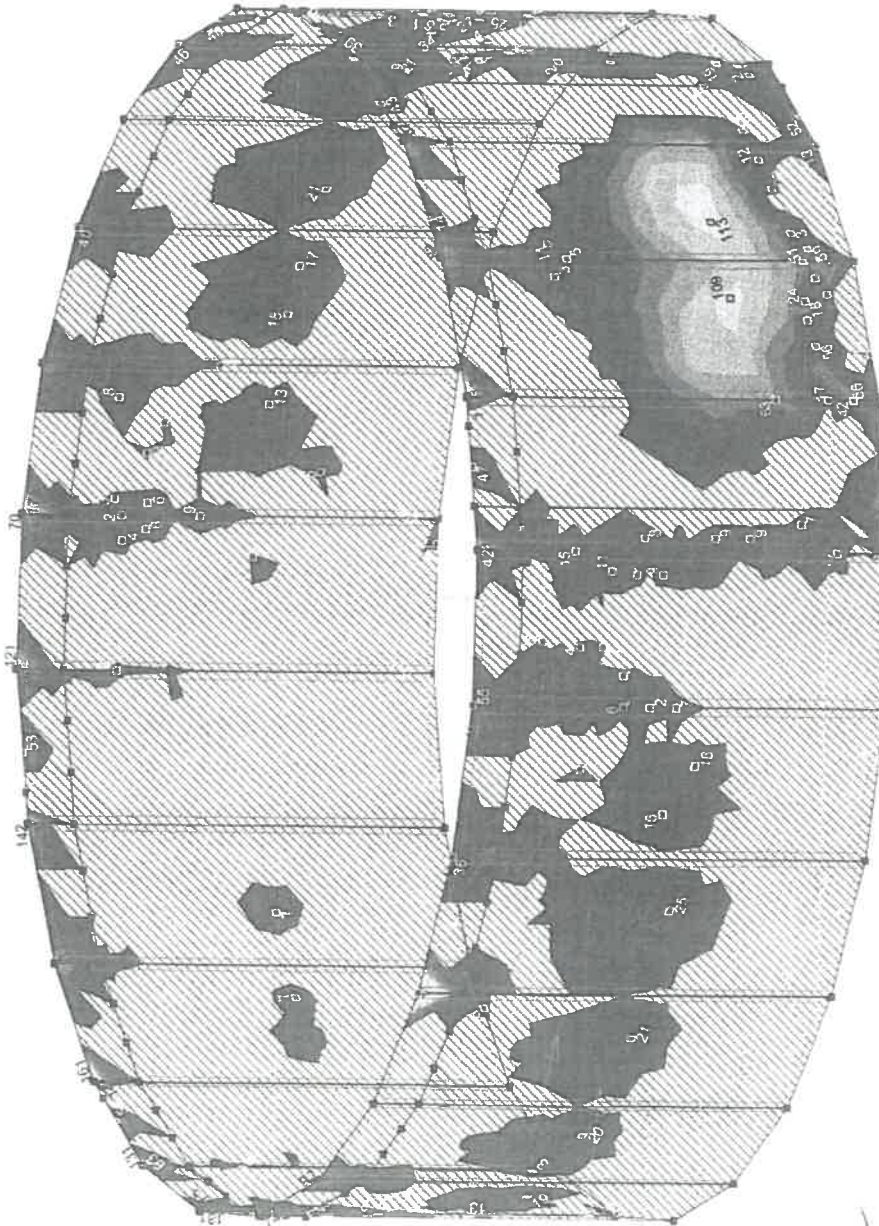
2
 arm. int. vest.

A_{ai} = 237 mm²/m - aria de armatura interioara a carii pe orientata
A_{ae} = 89 mm²/m - aria de armatura efectiva
A_{ai} < A_{ae}

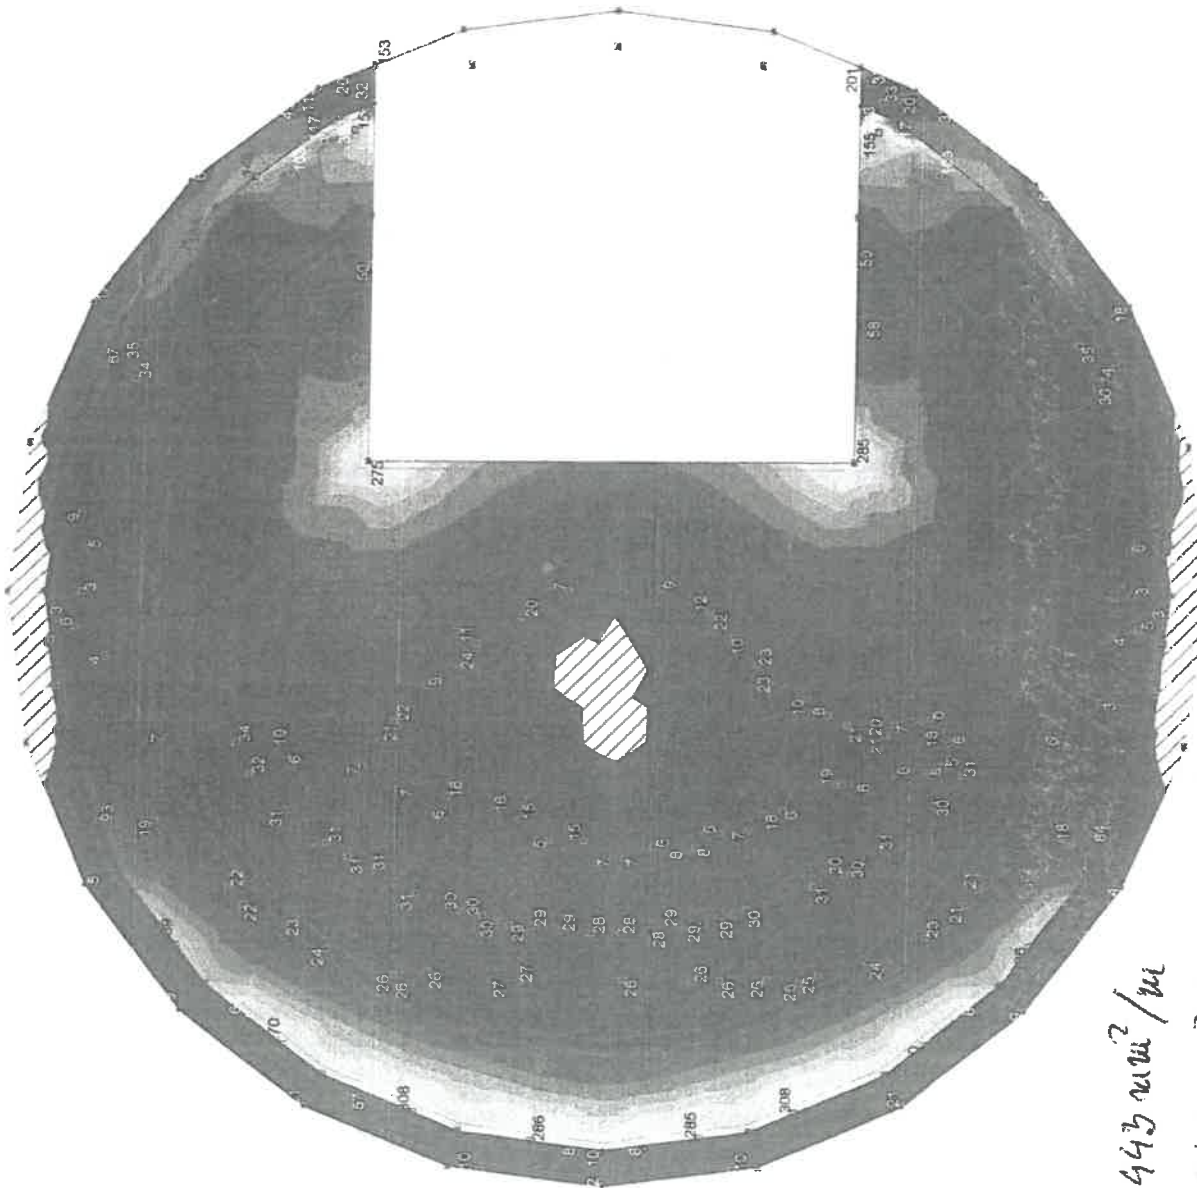
arm. inf. X - fund. rezervor

$A_{ai} < A_{ef} \text{ (OK)}$

$A_{ai} = 443 \text{ mm}^2/\text{m}$

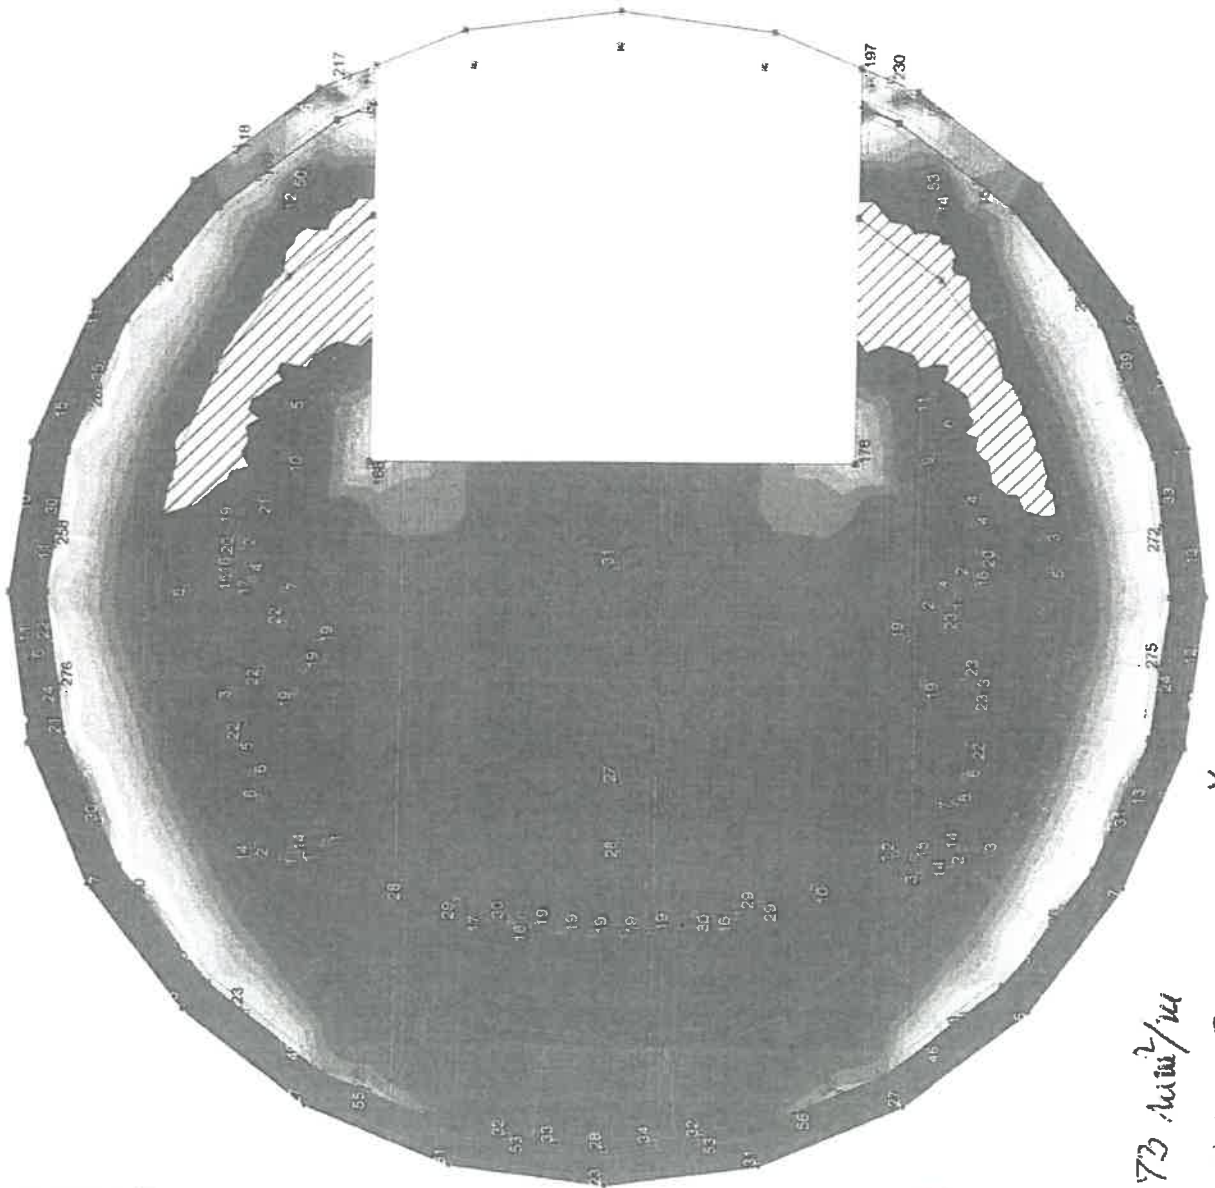
arm. inf. te y f. rez

$A_{ai} = 373 \text{ mm}^2/\text{m}$
 $A_{aef} = 549 \text{ mm}^2/\text{m}$
 $A_{ai} < A_{aef} \text{ (OK)}$

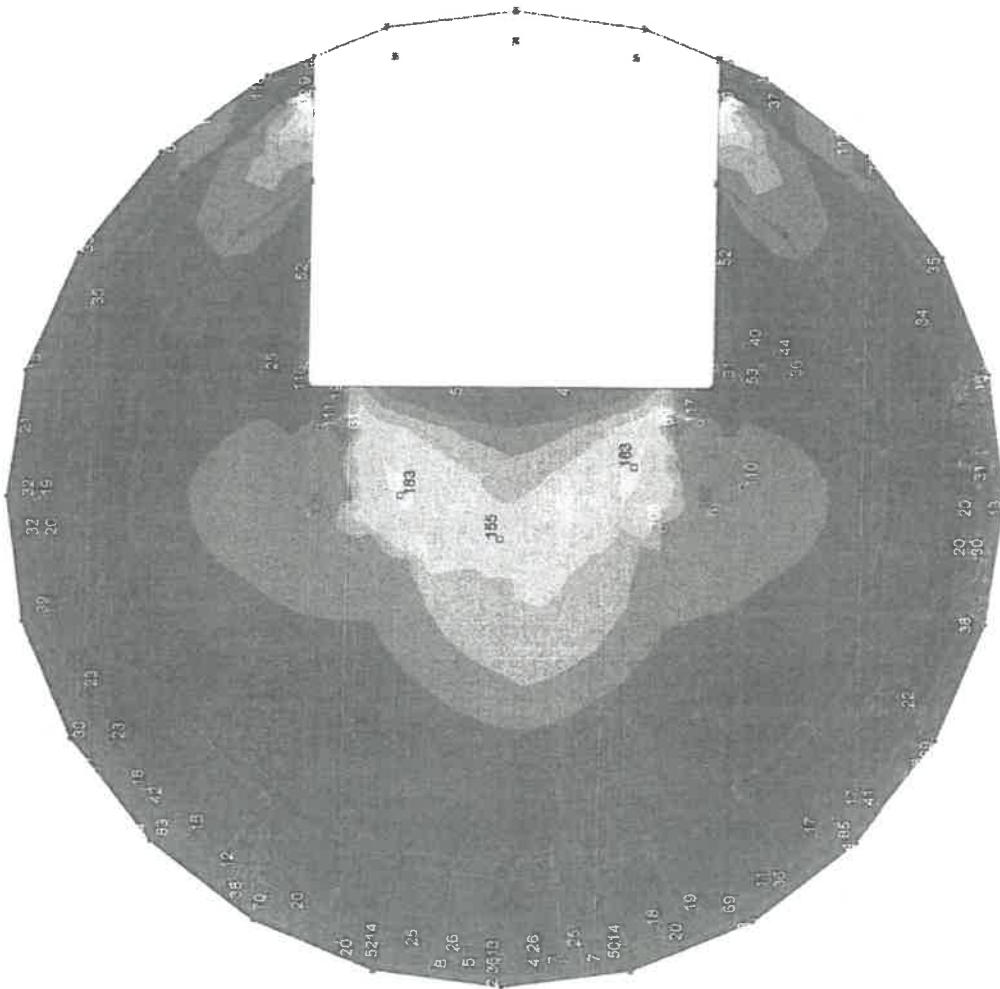
2
axm - mp x

$A_{as} = 419 \text{ mm}^2/\text{m}$
 $A_{as} < A_{axf}$ (OK)
 $A_{def} = 549 \text{ mm}^2/\text{m}$
