**EXPERTIZA TEHNICA
IN DOMENIUL
“CONSTRUCTII CIVILE, INDUSTRIALE
SI AGROZOOTEHNICE CU STRUCTURA
DIN BETON, BETON ARMAT, ZIDARIE,
METAL SI LEMN” (“A”)**

*A STAZIILOR DE POMPARE APA UZATA,
EXECUTATE SI REABILITATE PRIN PROGRAMUL ISPA*

BENEFICIAR: S.C. COMPANIA DE APA ORADEA S.A.

Data: 20 Noiembrie 2012

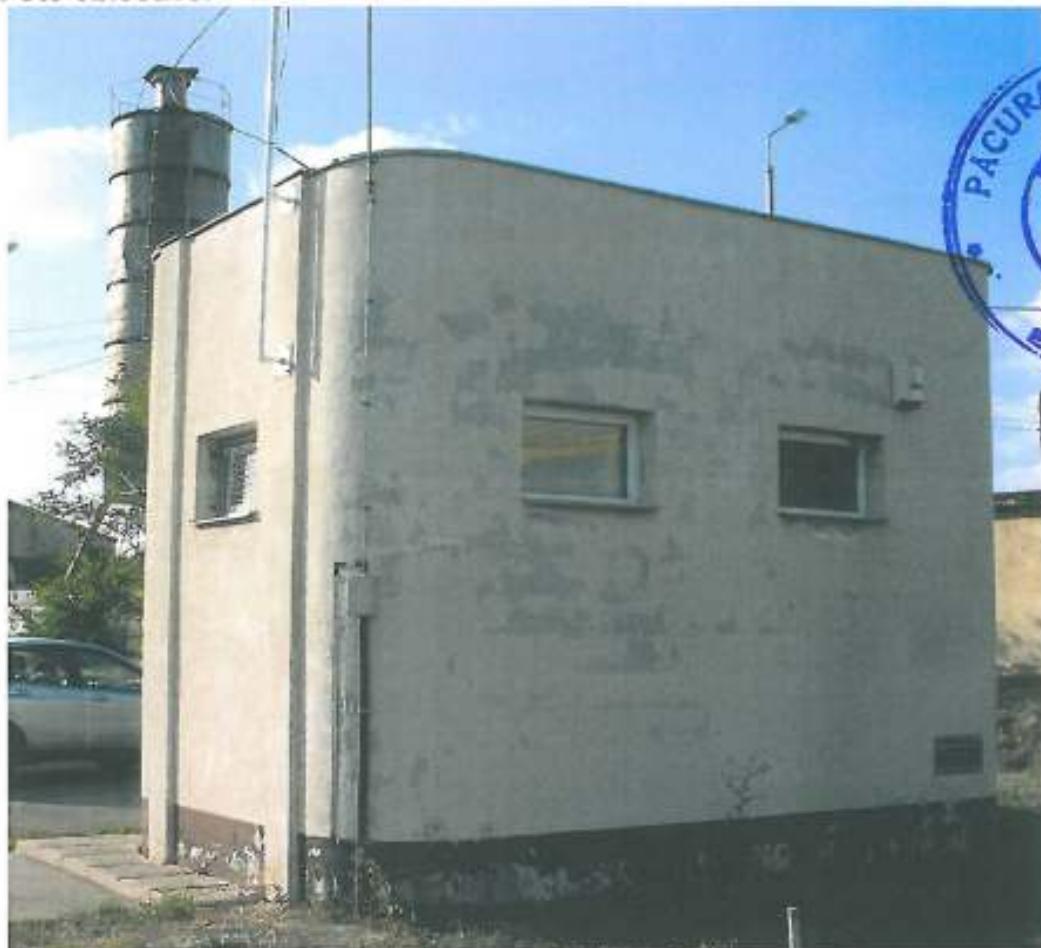
S.P. Iosia Barcaului

- c) In ambele categorii de situatii (I. si II.) nu s-au constatat destabilizari, tasari inegale, defecte structurale sau de constructive care sa conduca la necesitatea efectuarii de teste si analize in situ sau care sa afecteze stabilitatea si comportamentul in timp/exploatare al constructiei.
